Chantier : Linssen
Série : Linssen 37SE

Rapport de sondage de coque

« Avontuur »

Rapport n° : **071101**
Bateau : « Avontuur »
Demandeur : Babeau Jean-luc

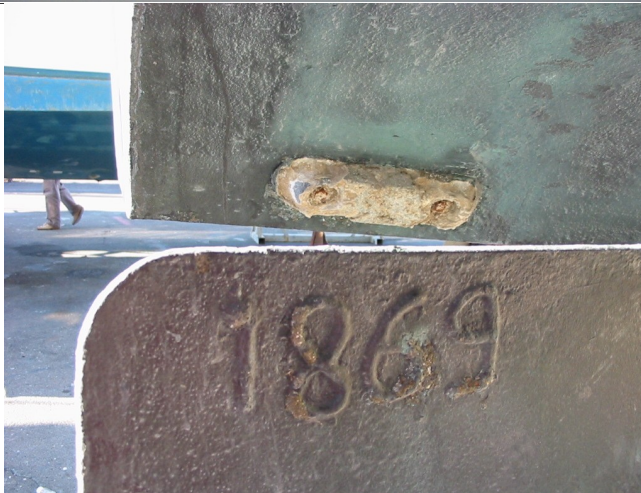
Numéro de coque reporté sur
le safran d'origine

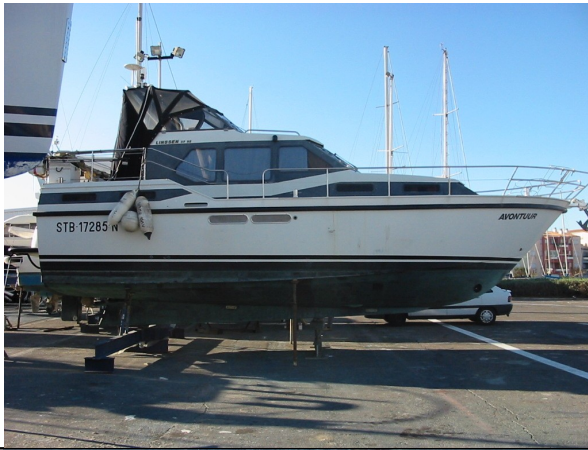
Vue générale Tribord

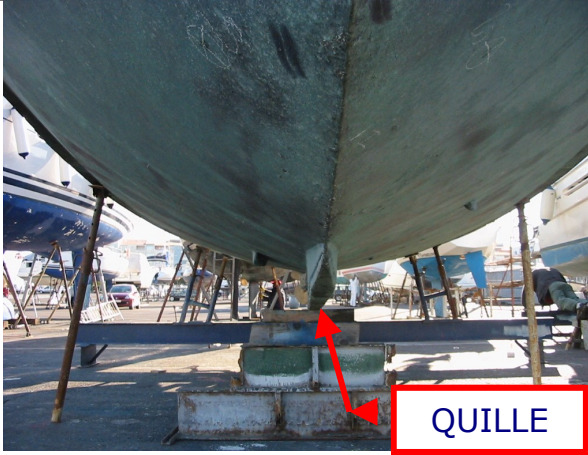
Carène vue de l'avant

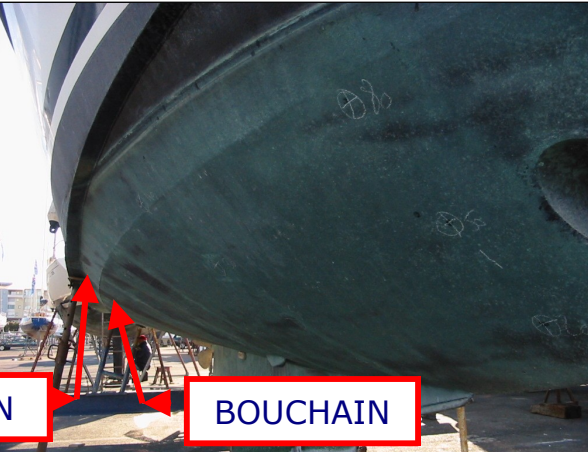
Carène tribord vue de l'avant

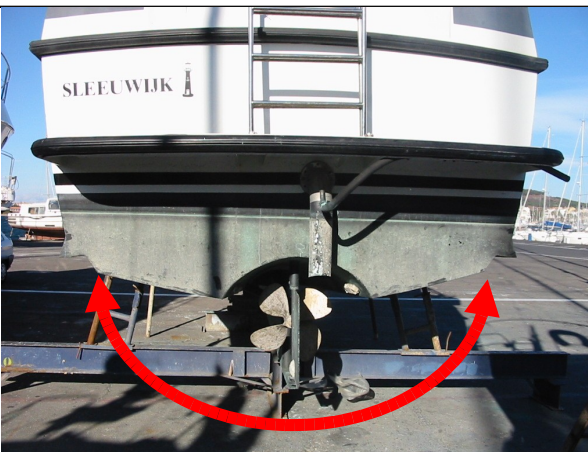
Il n'a été relevé aucune altération significative du matériau constituant le bordé de coque sur les œuvres vives.

Zone sondée : quille et bordé de fond jusqu'au bouchain

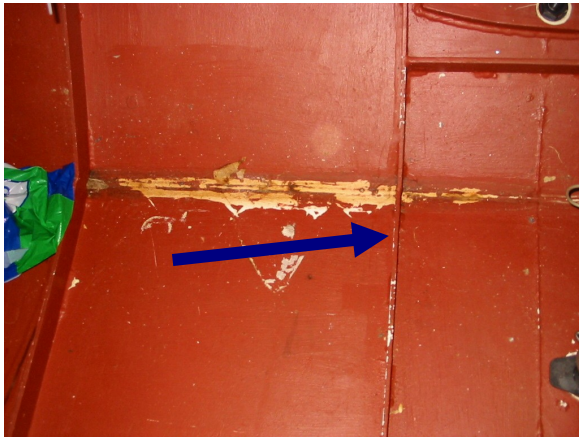
1. Etalonnage de la jauge sur une varangue mesurée au pied à coulisse. *Vitesse matériau arrêtée à 5800 m/s.*
 2. Réalisation d'un maillage à la craie sur la coque.
 3. Relevés réalisés dans un rayon de 10 cm des points côtés sur la coque, en fonction de l'état des surfaces.
 4. Prises de mesures réalisées sans décapage des surfaces.
- Un relevé noté « X » signale une mesure qui n'a pas pu être relevée dans le rayon précisé compte tenu de l'irrégularité des surfaces interdisant un contact de qualité entre la sonde et le bordé.

Fond de cale dans le carré & point d'étalonnage de la jauge à ultrasons

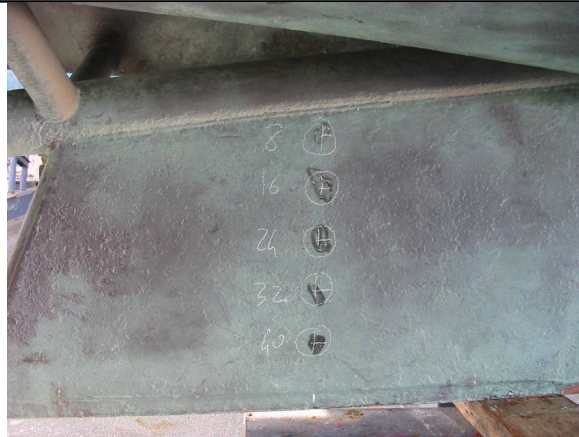
- babord : de 6,1 à 8,2 mm,
- tribord : de 5,6 à 8,0 mm.

Aucune faiblesse de matériau n'a été détectée sur les points de mesure.

Maillage sur la quille tribord

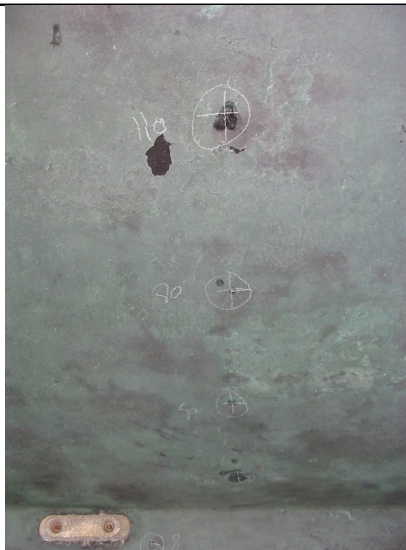
- babord : de 5,6 à 7,9 mm,
- tribord : de 5,7 à 8,5 mm.

Aucune faiblesse de matériau n'a été détectée sur les points de mesure.

Maillage sur la coque Babord
